设计单位: 建材广州工程勘测院有限公司  
东莞市麻涌镇豪丰电镀、印染专业基地集中污水处理厂

# 岩土工程勘察报告

受 东莞市豪丰工业污水处理有限公司 的委托，我 公 司 对 东莞市麻涌镇豪丰电镀、印染专业基地集中污水处理厂二期工程深度处理池 拟 建 场 地 进 行 了 岩 土 工 程 勘 察 工 作，勘 察 阶 段 属 详 细 勘 察 阶 段。

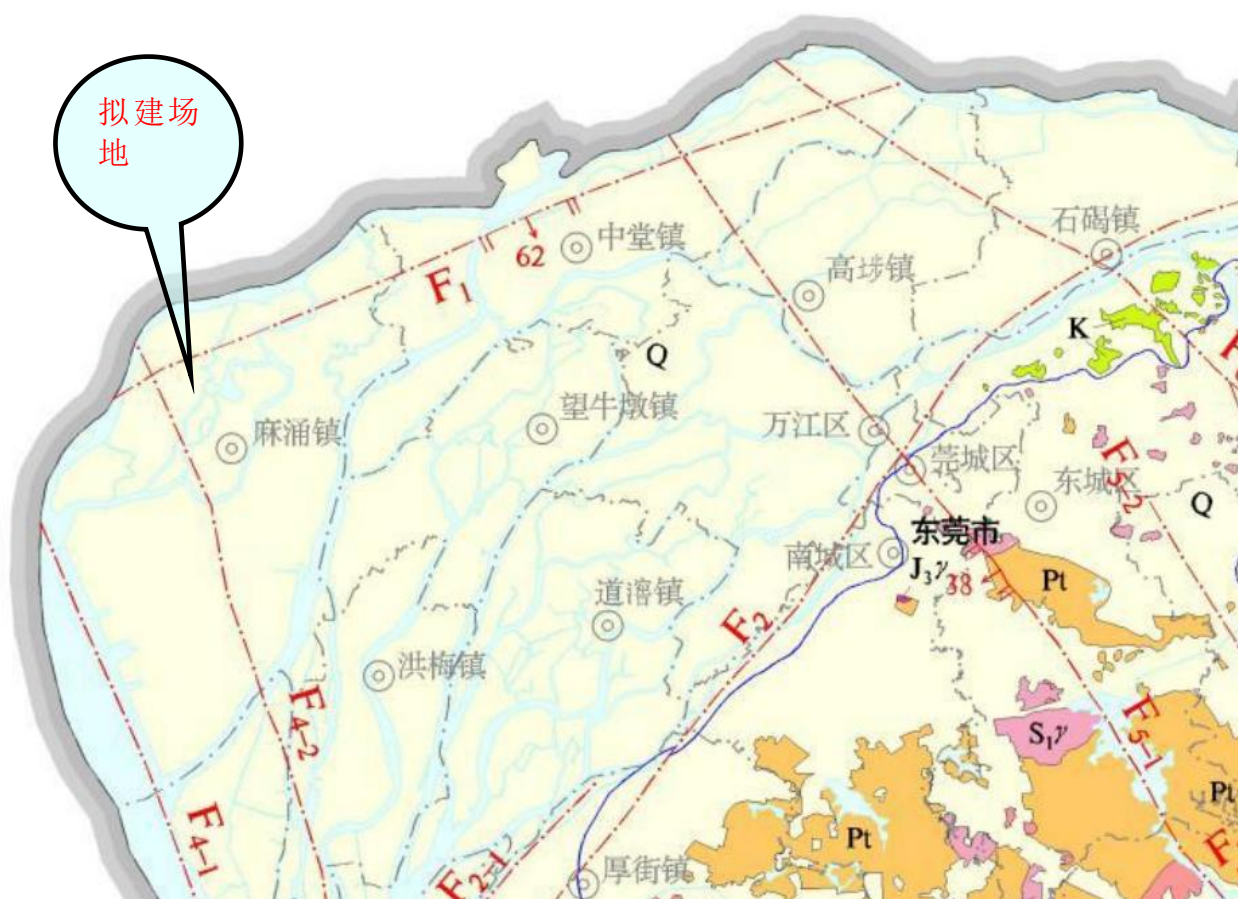
插图2 广东省区域地质构造图

拟建场地所在区域位于广东省珠江三角洲东南部，拟建场地周围分布两条断裂组（带），一条为位于西南侧的F4狮子洋断裂束组（带）南岗-太平断裂（F4-2）：区内延伸长度约55km，总体走向 $300^{\circ} \sim 330^{\circ}$ ，倾角 $65^{\circ} \sim 80^{\circ}$ ，为正断层，距离场区约2km；另一条位于西北侧的瘦狗岭断裂带麻涌断裂（F1）：区内延伸长度约23km，总体走向 $60^{\circ} \sim 70^{\circ}$ ，倾向南东，倾角 $60^{\circ} \sim 70^{\circ}$ ，为正断层，距离场区约1km。区域构造资料表明，没有发现活动断裂在本工程场地经过，上述区域内主要断裂为非全新世活动断裂，不会对工程场地的稳定性造成影响。区域地质构造见下图（图2）：

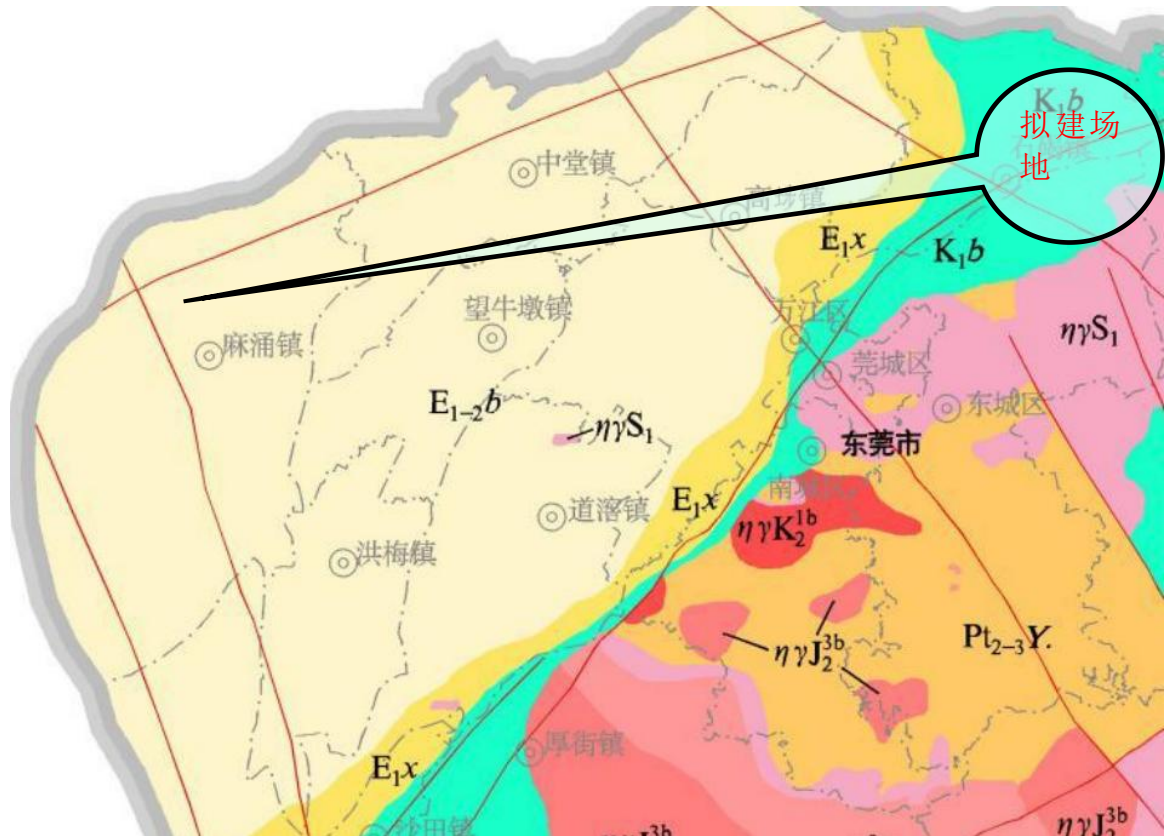
插图3 项目区地质图

区域内岩层主要为新生代古近纪始新世埭心组 ( $E_{1-2b}$ ) 岩层：深灰、灰棕色钙质泥岩、含钙质泥岩、钙质粉砂岩，少量粉砂岩及泥灰岩等，局部含石膏团块、芒硝、黄铁矿等。沉积环境为盐湖相。上部覆盖层为第四系冲积地层。

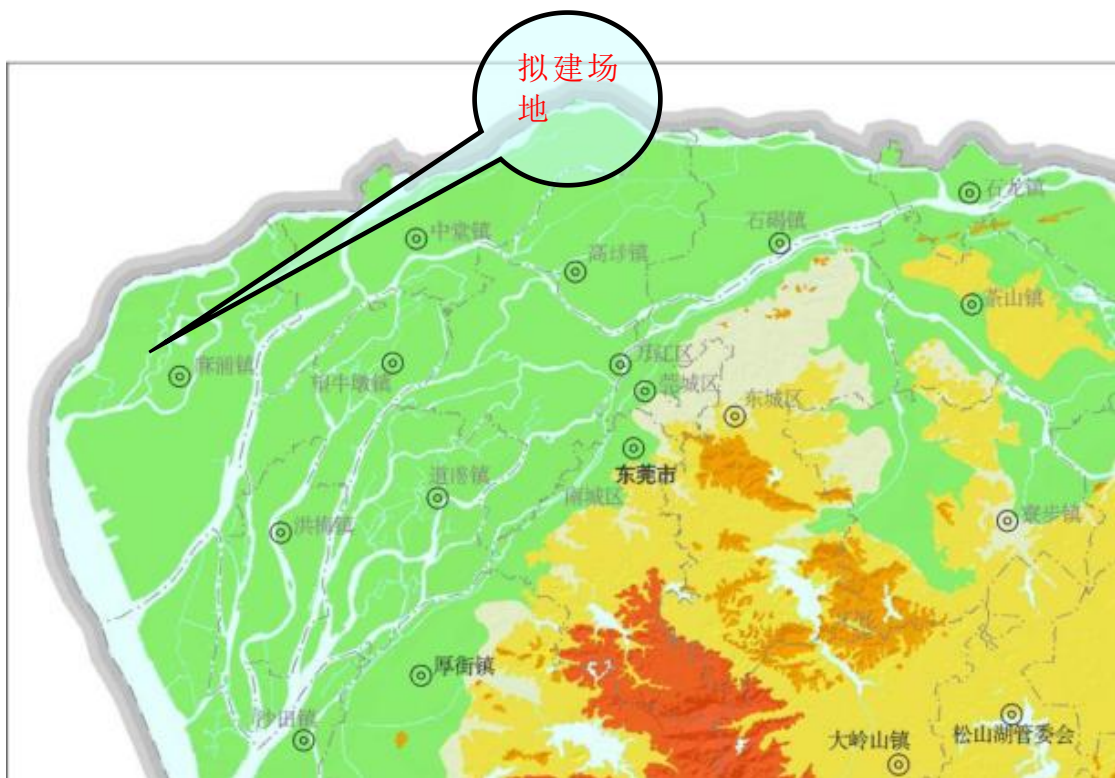
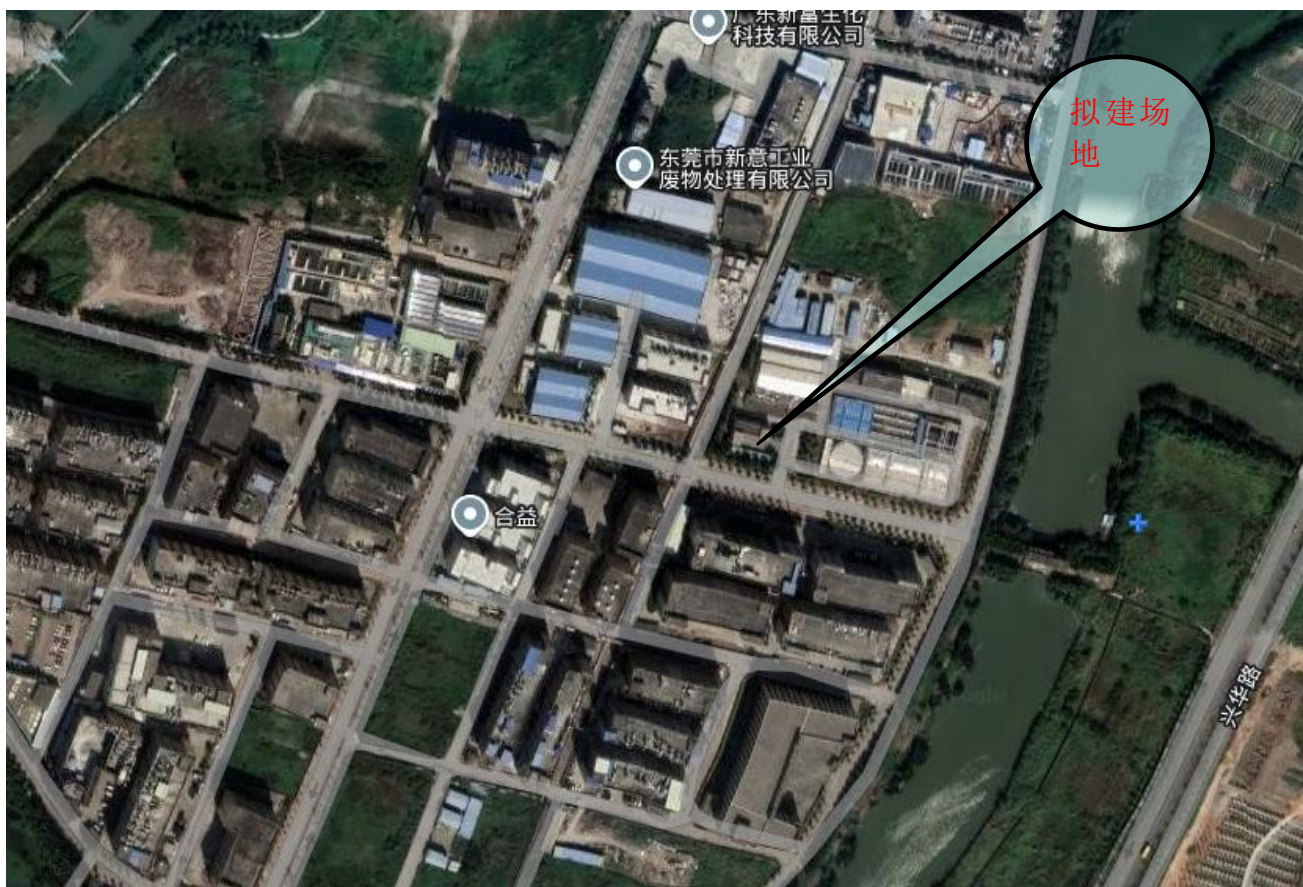
插图 4 拟建场地地形地貌图及地表现状卫星图

该场地位于东莞市麻涌镇豪丰工业园区内，属珠江三角洲平原入海口浅水湖沉积，常与河流冲积相交替出现，为三角洲冲积阶地地貌单元。现状为旧厂房场地，其地面、较平坦。钻孔孔口地面高程最大值 4.20m，最小值 4.00m，地表相对高差 0.20m 左右。

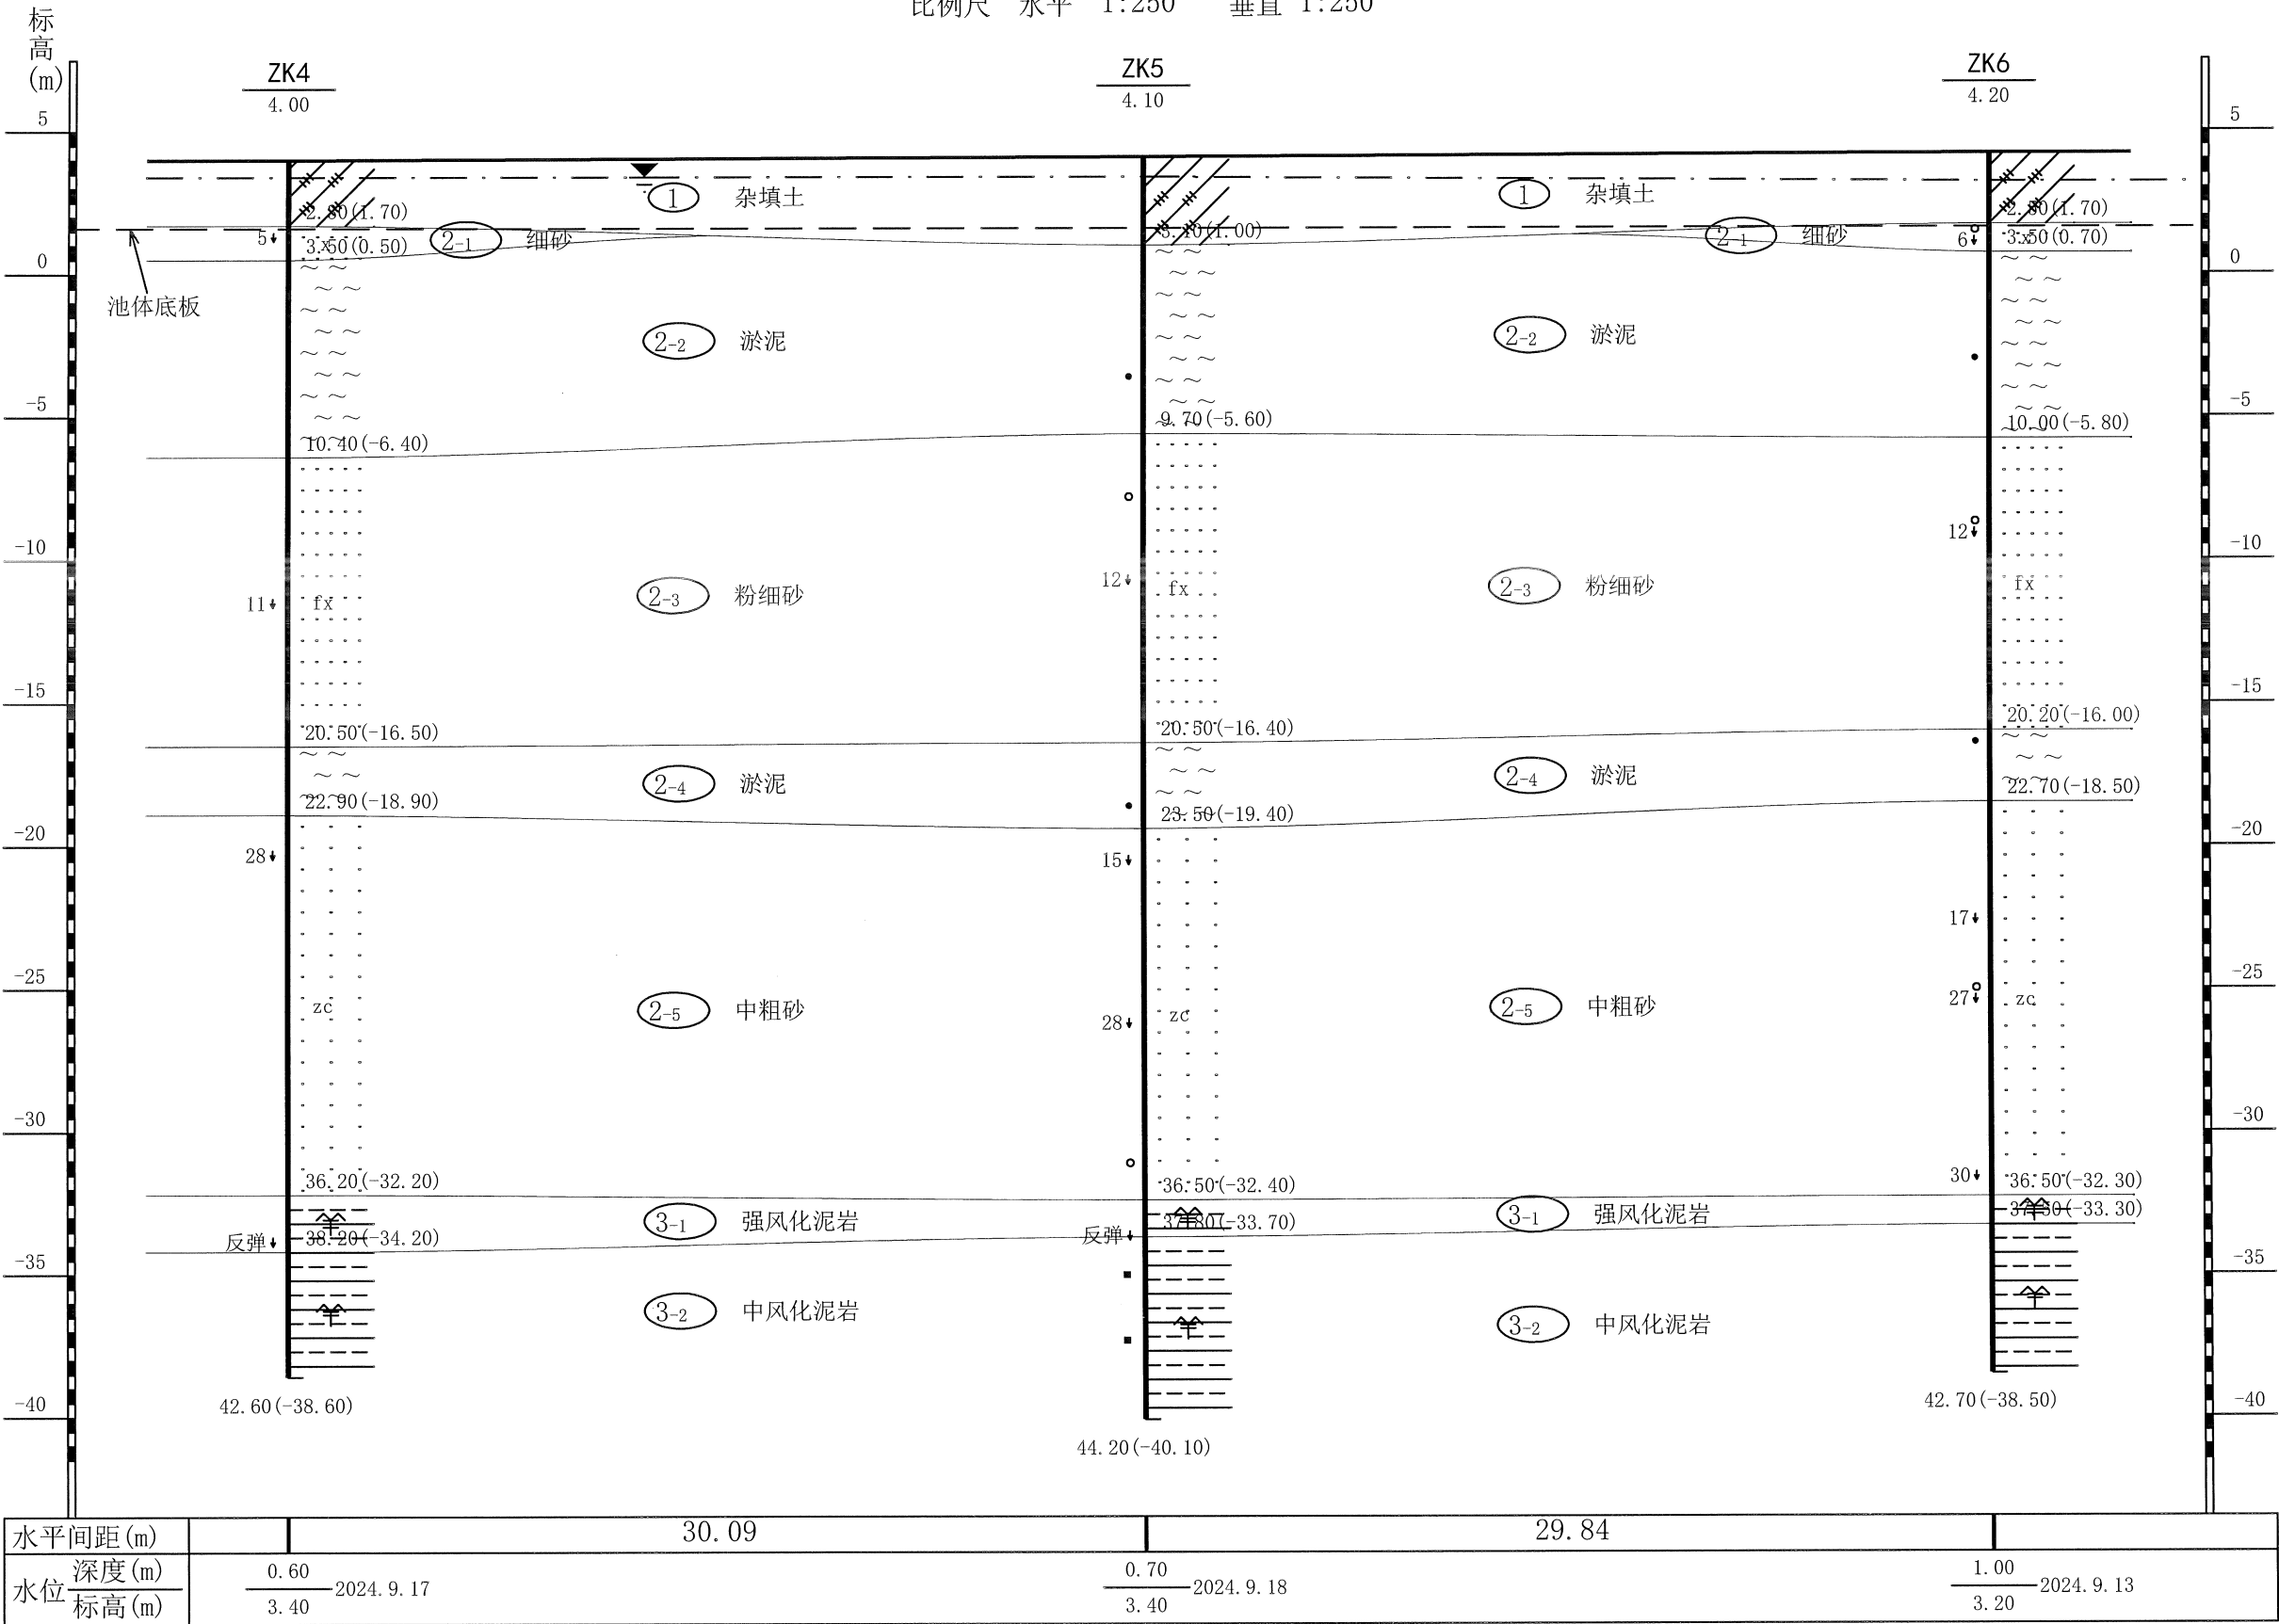
# 2-2'工程地质剖面图

比例尺 水平 1:250 垂直 1:250

以上岩土层的分布情况及力学性质详见“钻孔柱状图”、“工程地质剖面图”、“土工试验报告”。

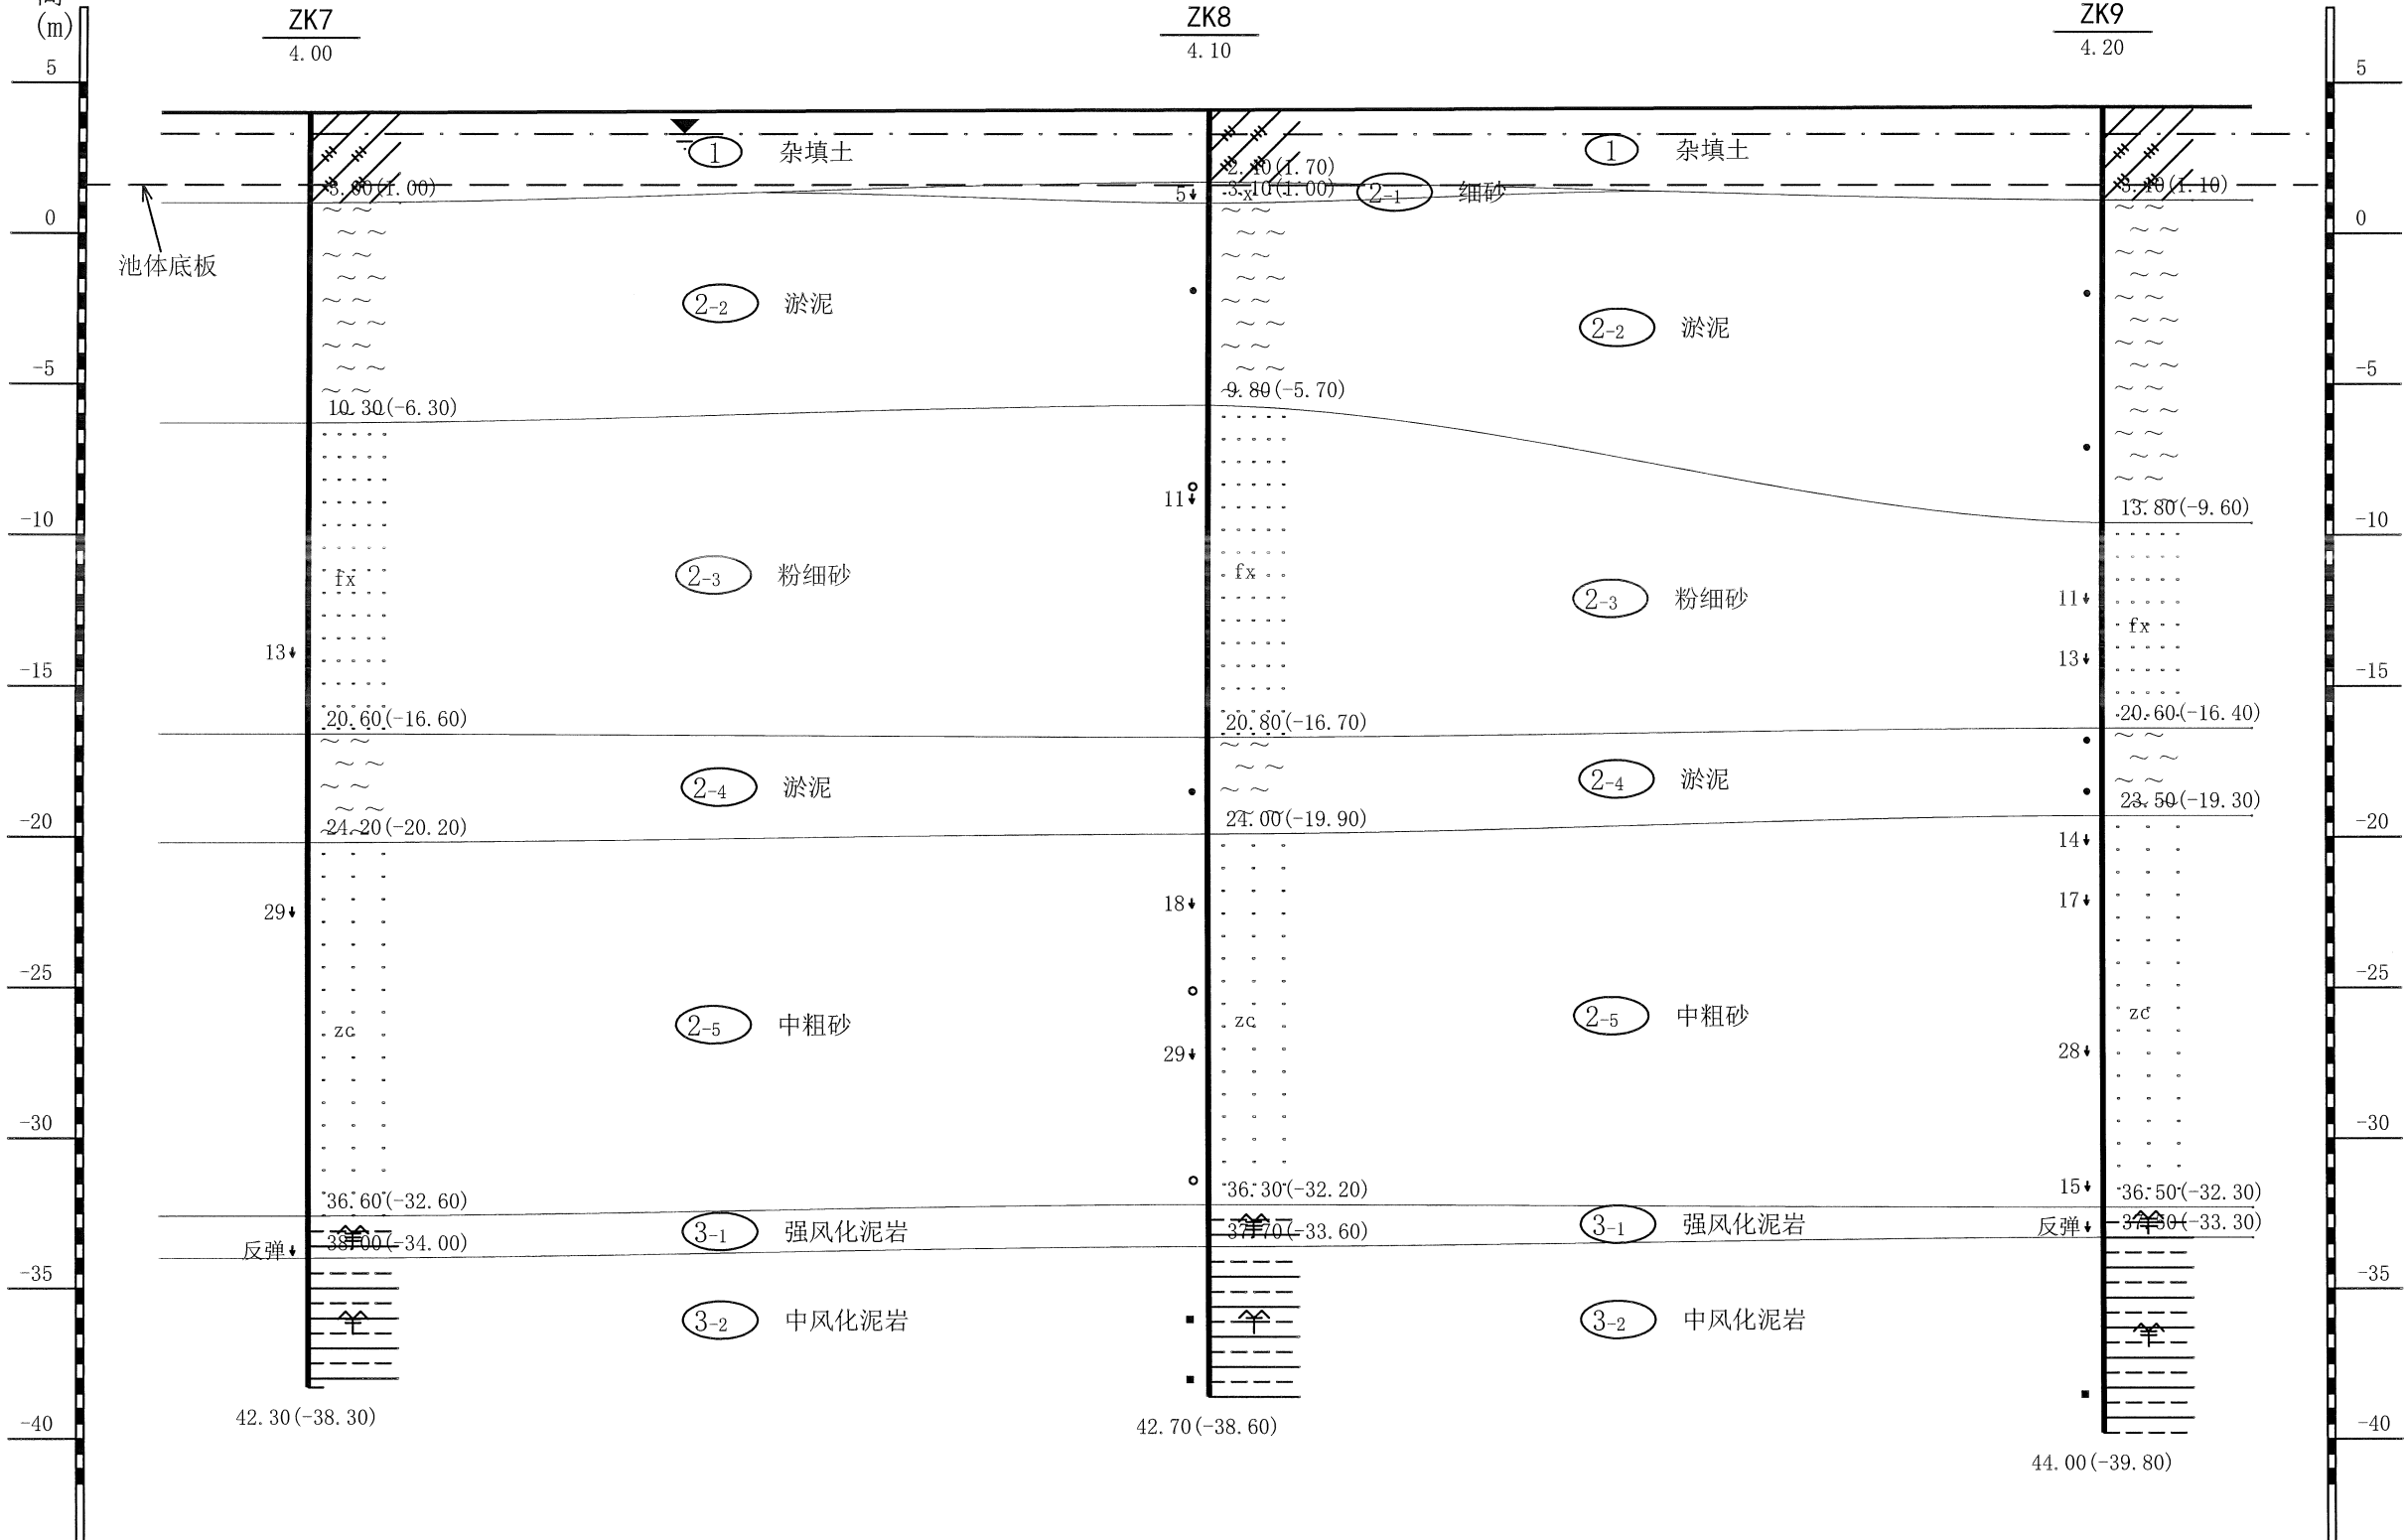
# 3-3'工程地质剖面图

比例尺 水平 1:250 垂直 1:250

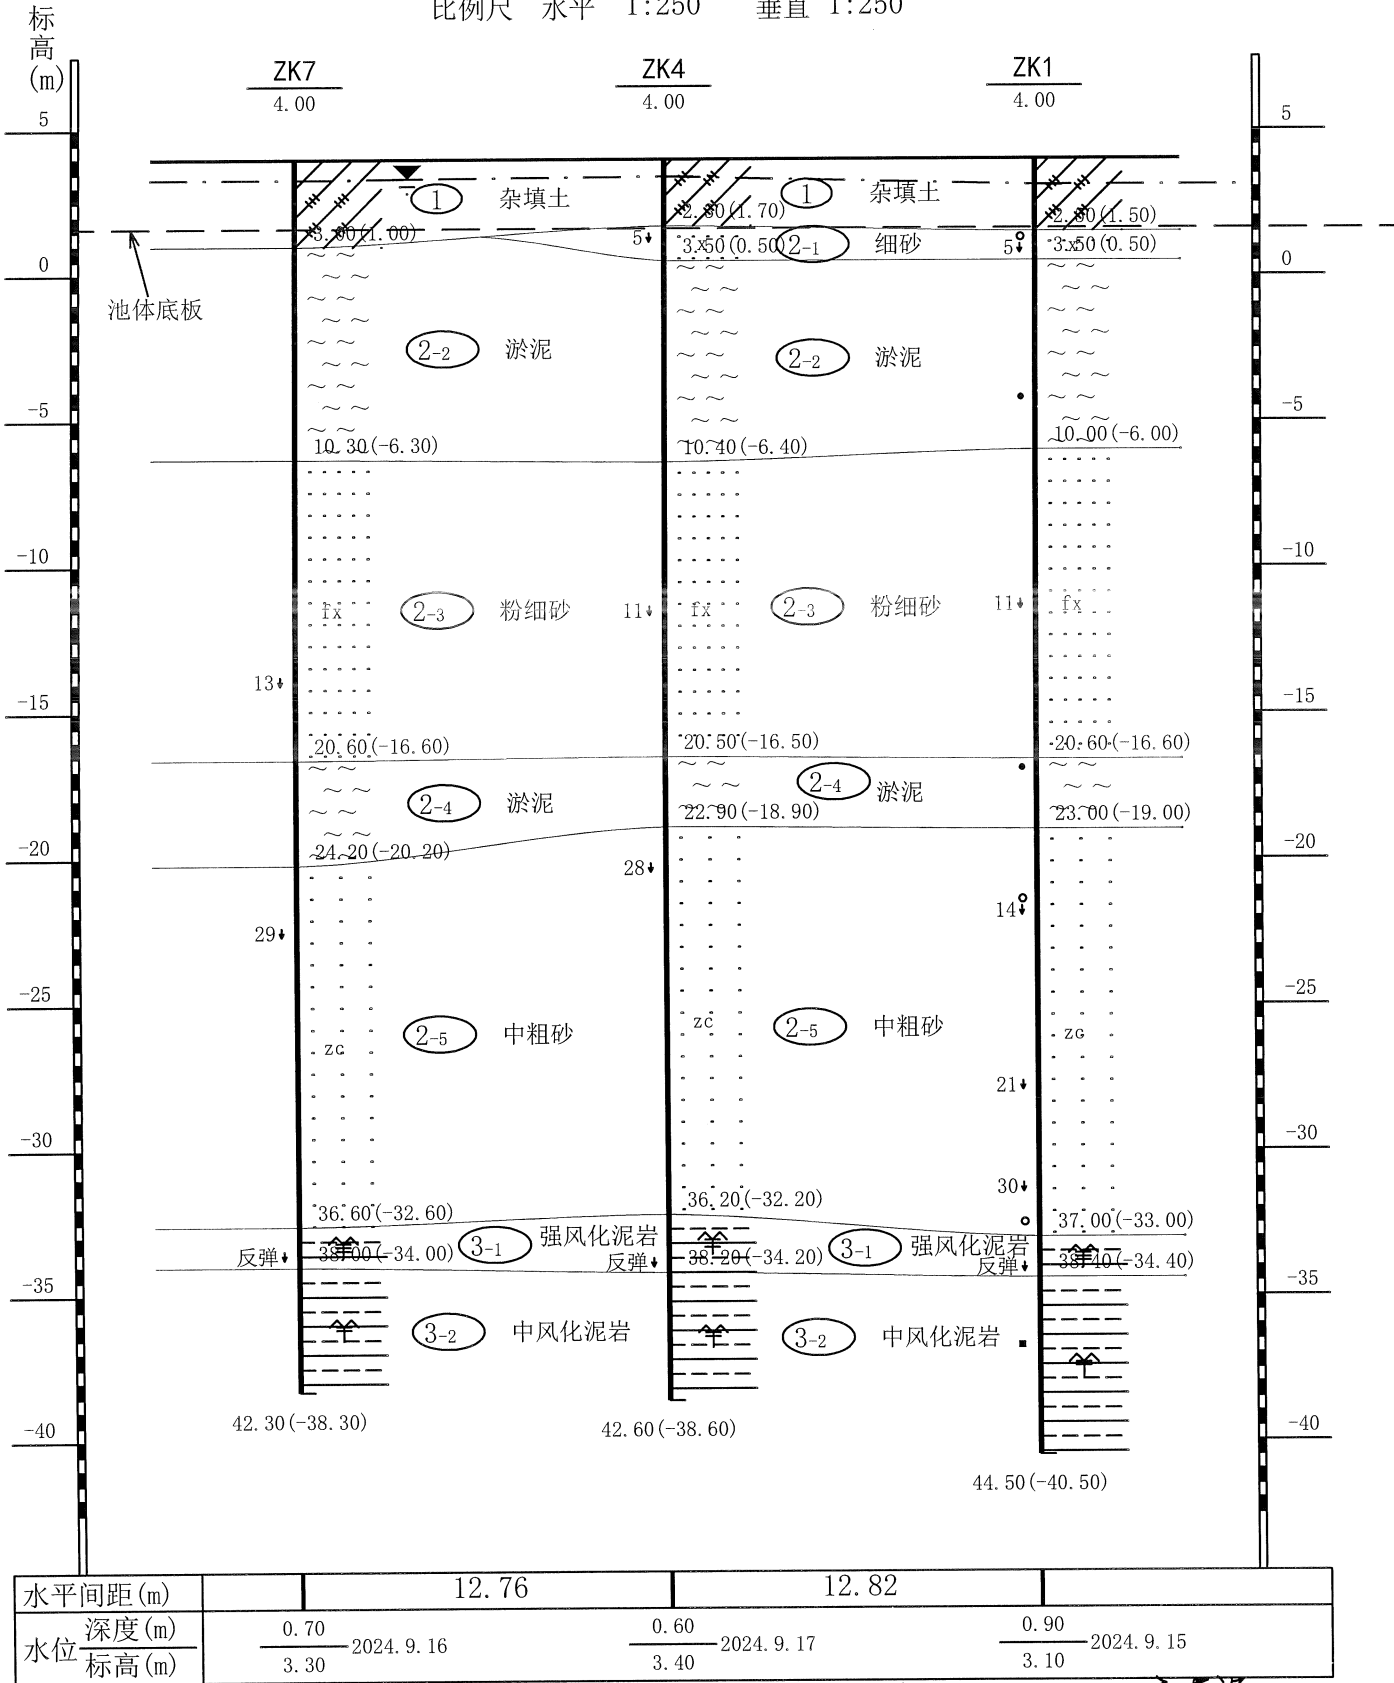
# 4-4' 工程地质剖面图

比例尺 水平 1:250 垂直 1:250

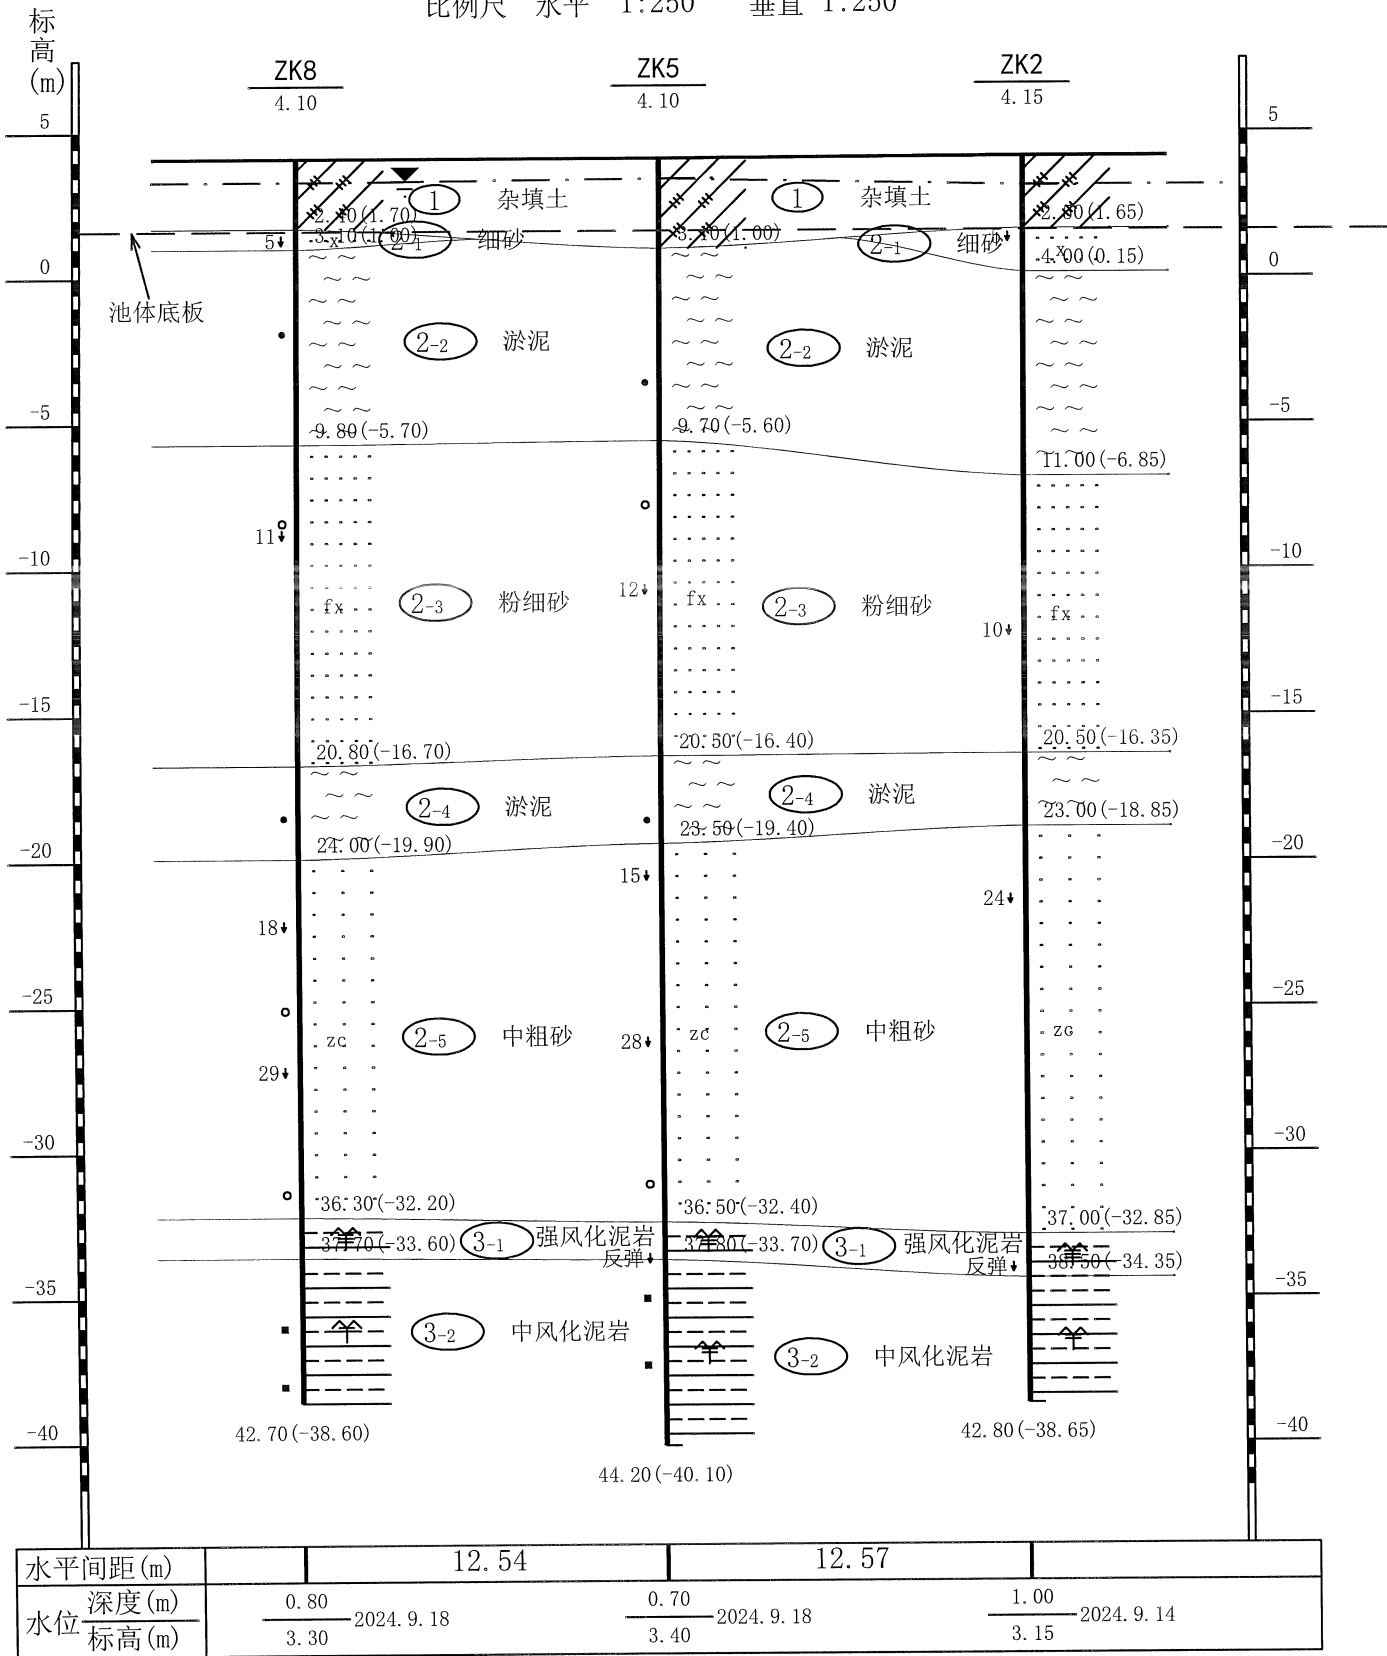
# 5-5'工程地质剖面图

比例尺 水平 1:250 垂直 1:250

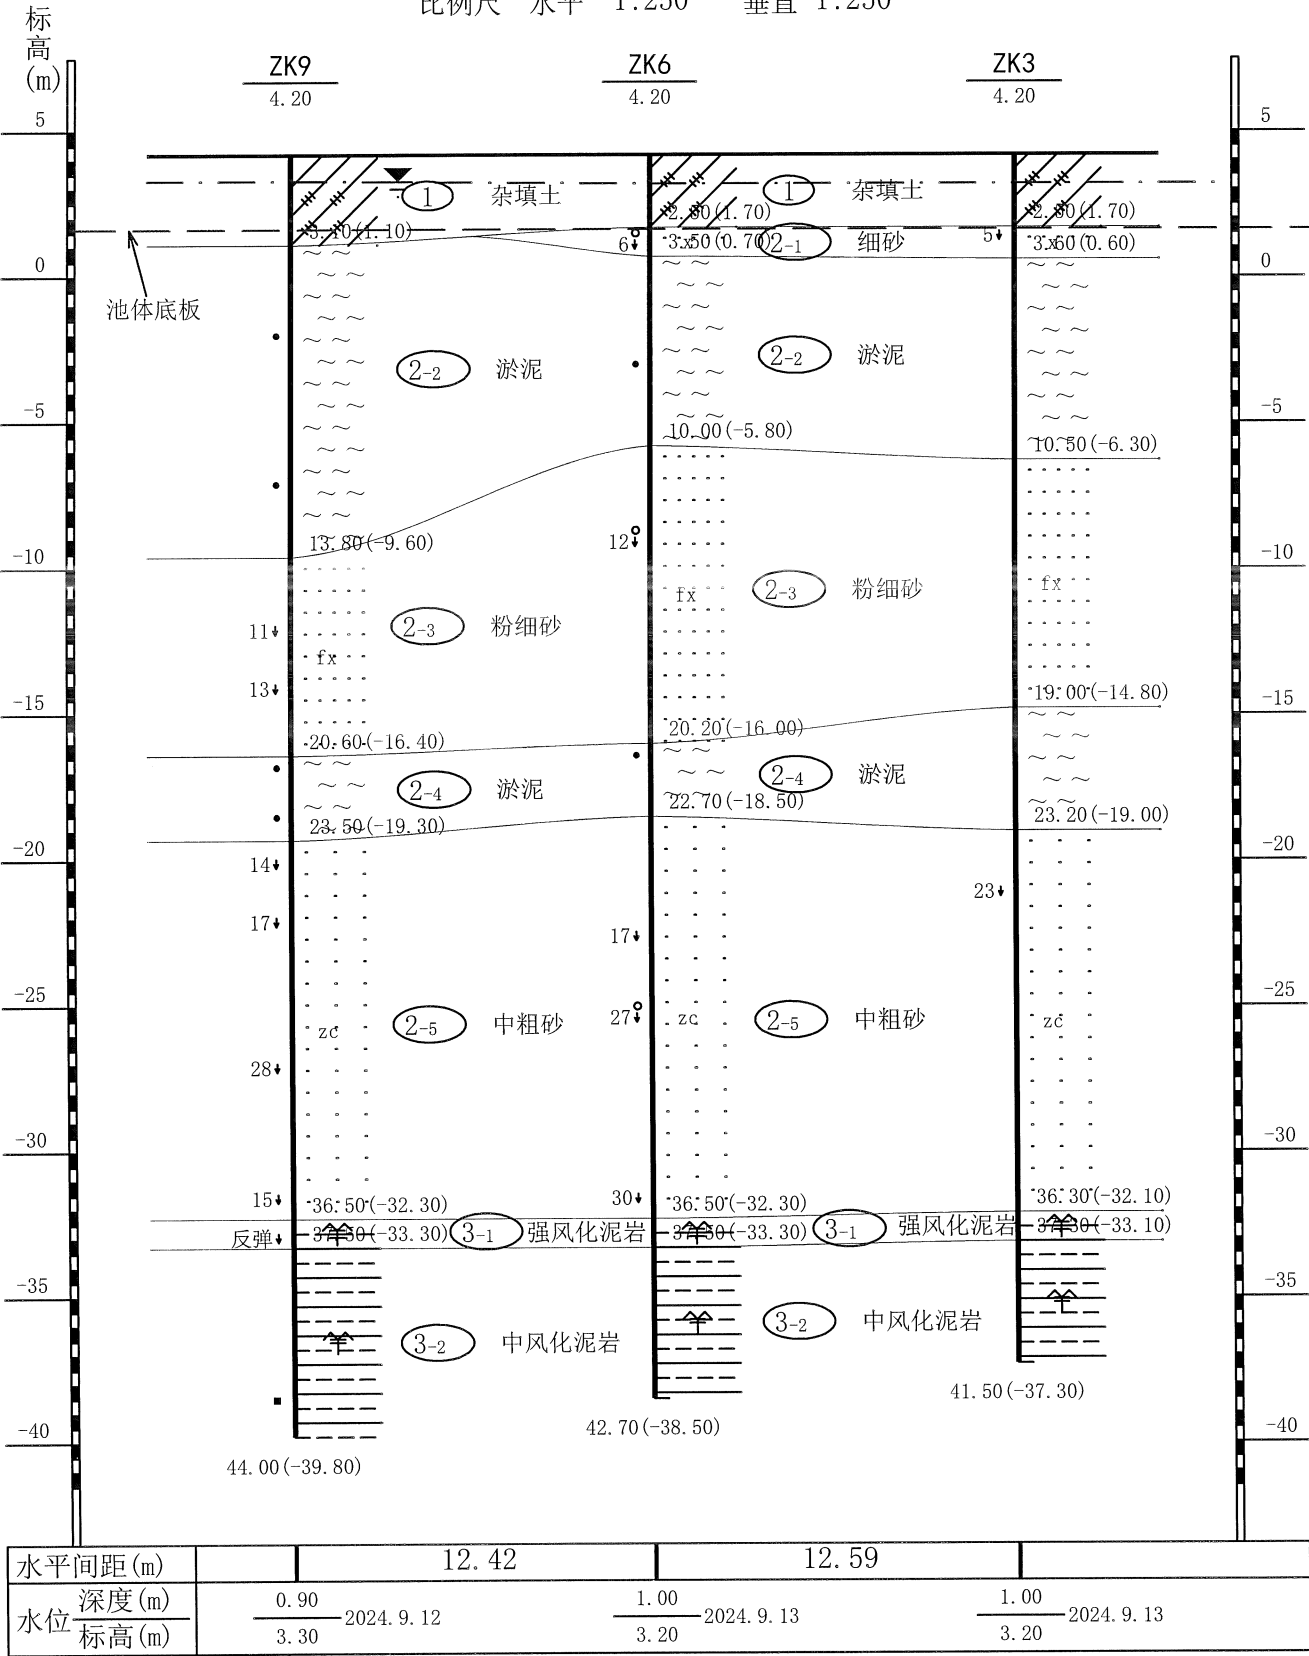
# 6-6'工程地质剖面图

比例尺 水平 1:250 垂直 1:250

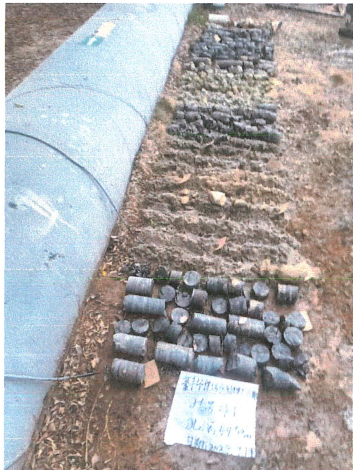
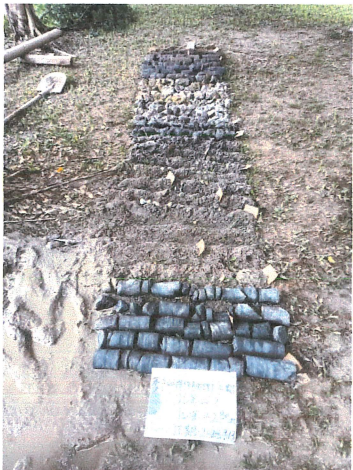
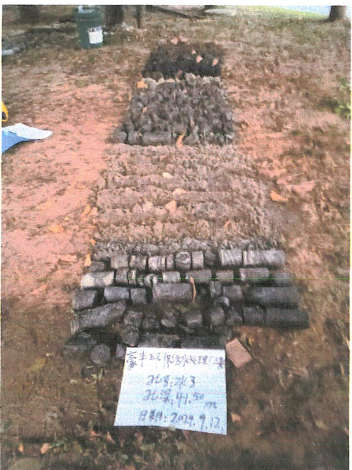
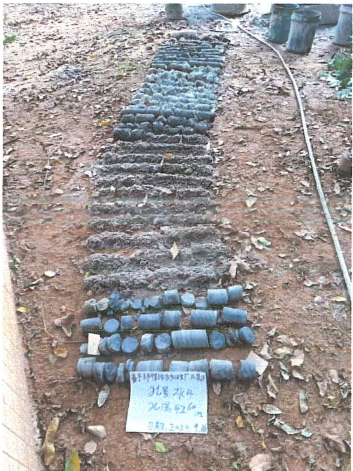
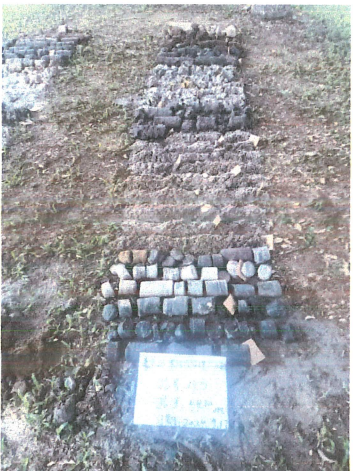
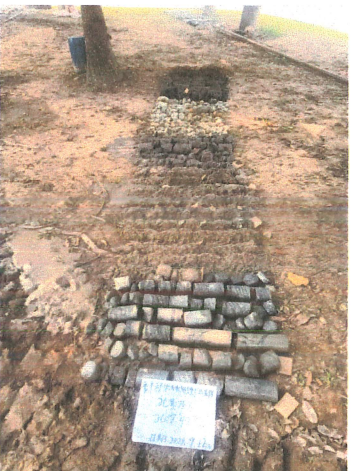
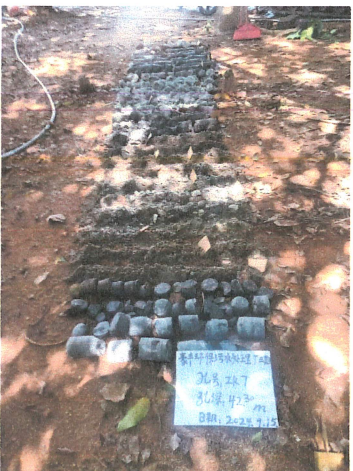
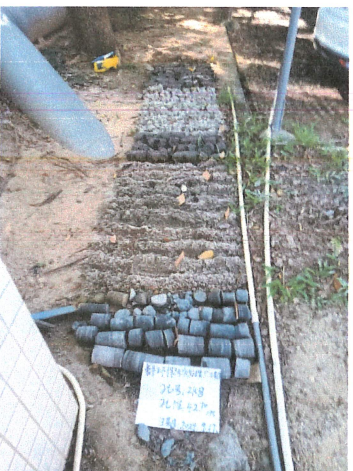
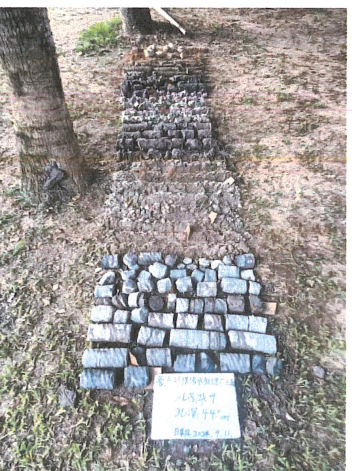
豪丰电镀、印染专业基地集中污水处理厂三期项目勘察岩芯照片（共 1 页）

1) 强风化泥岩（层序号为 3-1）：灰-深灰色，浅黄色，原岩结构大部分破坏，节理裂隙强烈发育，矿物成分显著变化，岩芯呈半岩半土-岩块状，底部夹中风化岩碎块石，钻进困难，岩芯具遇水易软化的特性。本次勘察所有钻孔均有揭露，层厚为 1.00~2.00m，平均 1.33m。层顶埋深 36.20~37.00m，平均 36.54m，层顶标高为-33.0~-32.10m，平均-32.44m。本层进行标贯试验 6 次，结果均为反弹。

2) 中风化泥岩（层序号为 3-2）：灰-深灰色，泥质结构，层理构造，岩石组织结构部分破坏，矿物成分部分变化，裂隙稍发育，岩体较完整，岩芯呈短柱状，饼状，敲击声稍脆。本次勘察所有钻孔均揭露到，该层未穿透。揭露厚度 4.20~6.50m，平均 5.16m，层顶埋深 37.30~38.50m，平均 37.88m，层顶标高-34.40~-33.10m，平均-33.770m，岩石天然状态抗压强度统计见下表 7。
